## Instandsetzung NASH CL6002G Seriennummer: N-2848

Vor der Instandsetzung / Aufarbeitung

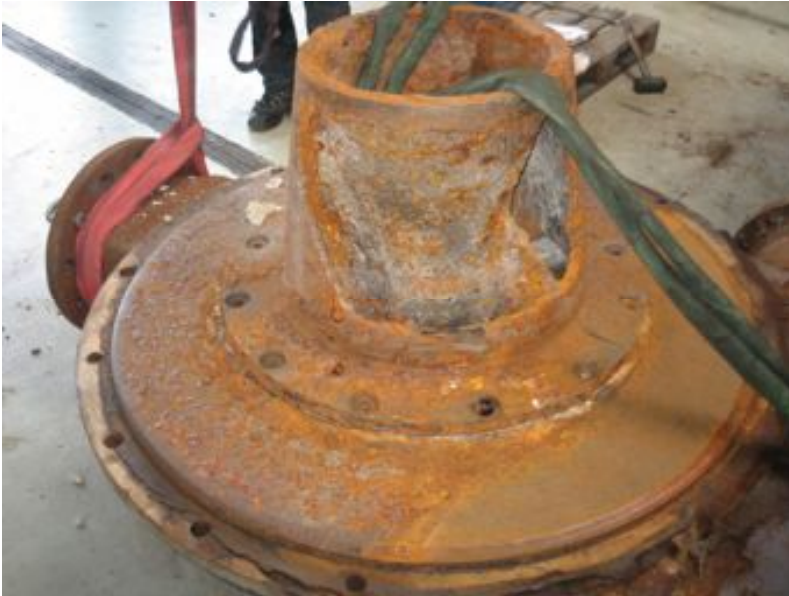
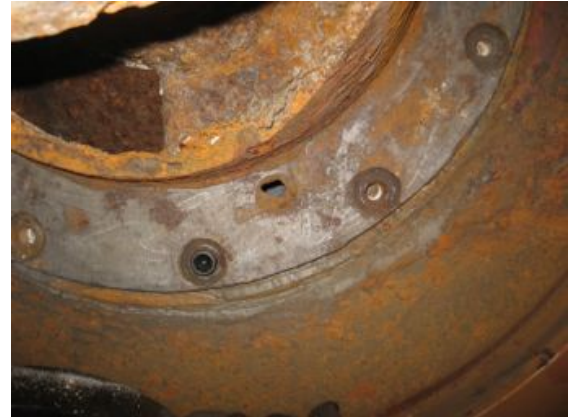
Ursprünglicher Konus auf dem Seitengehäuse

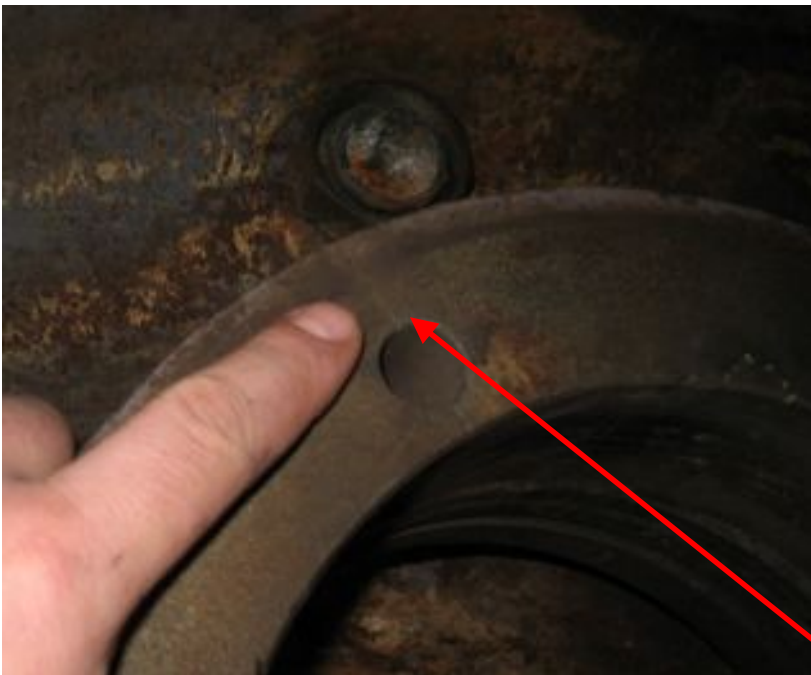
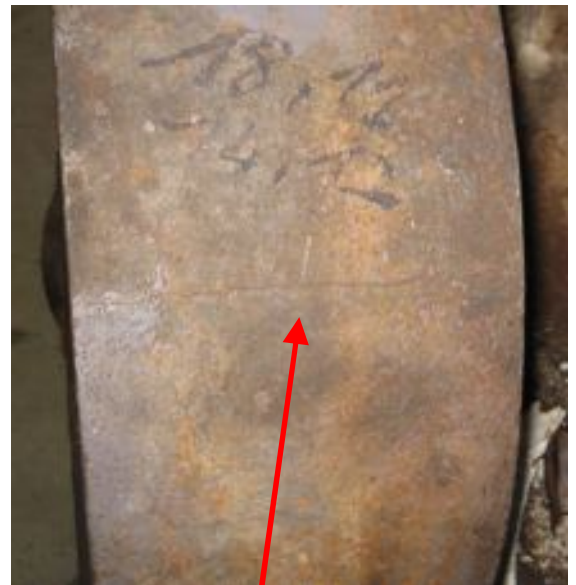
Gerissener Lagersitz auf der Festlagerseite

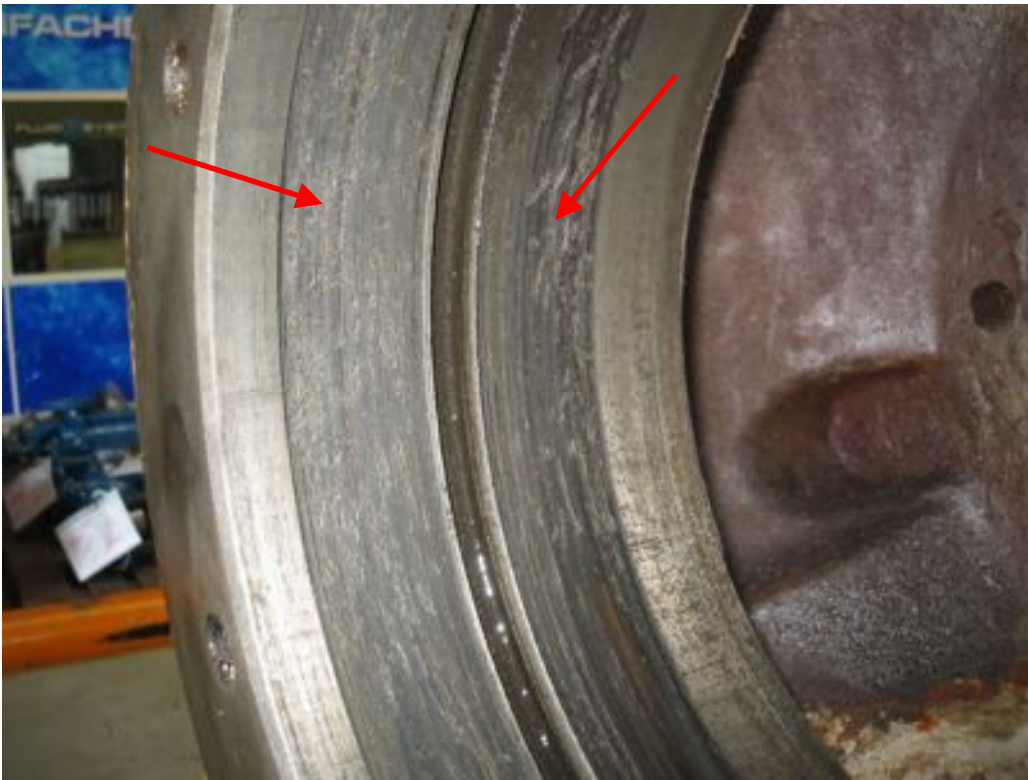
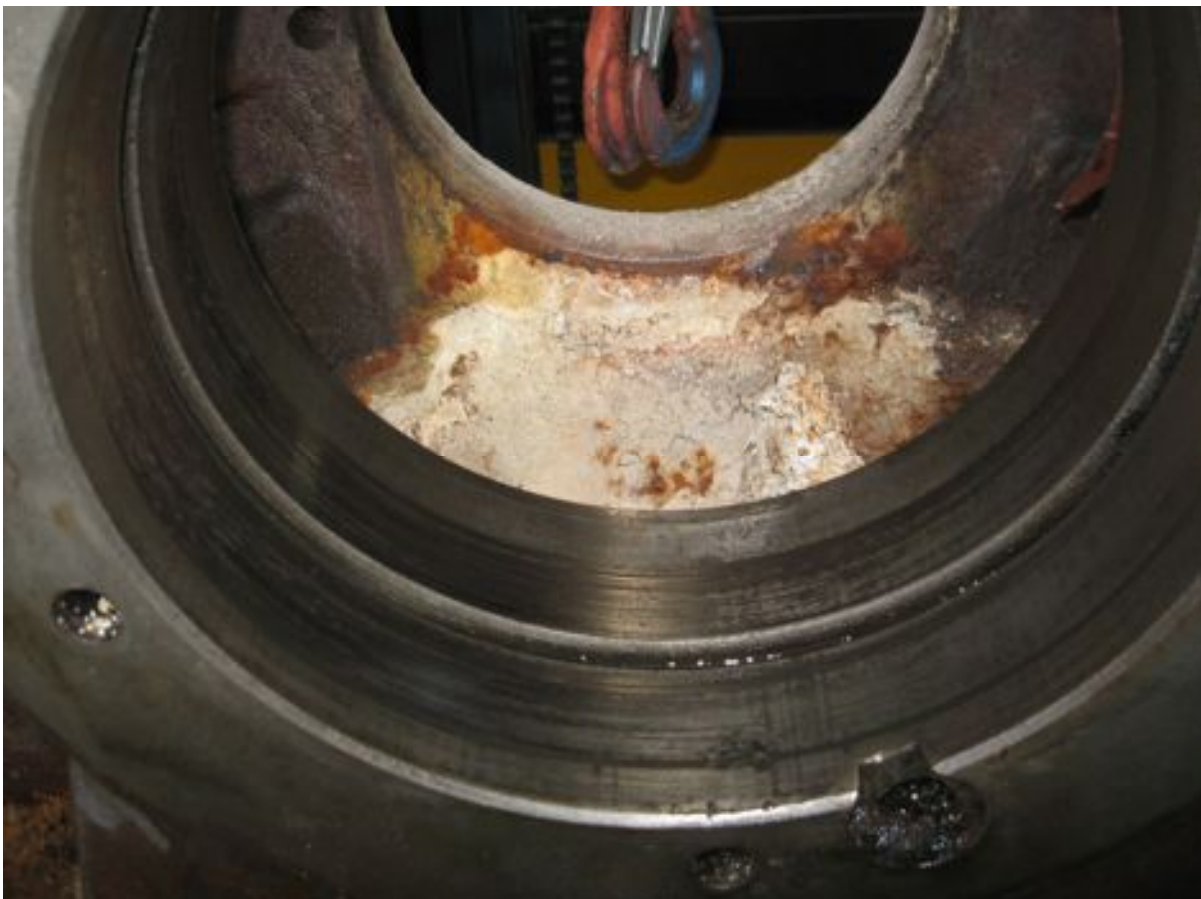
Bilder zum stark eingelaufenen Lagersitz

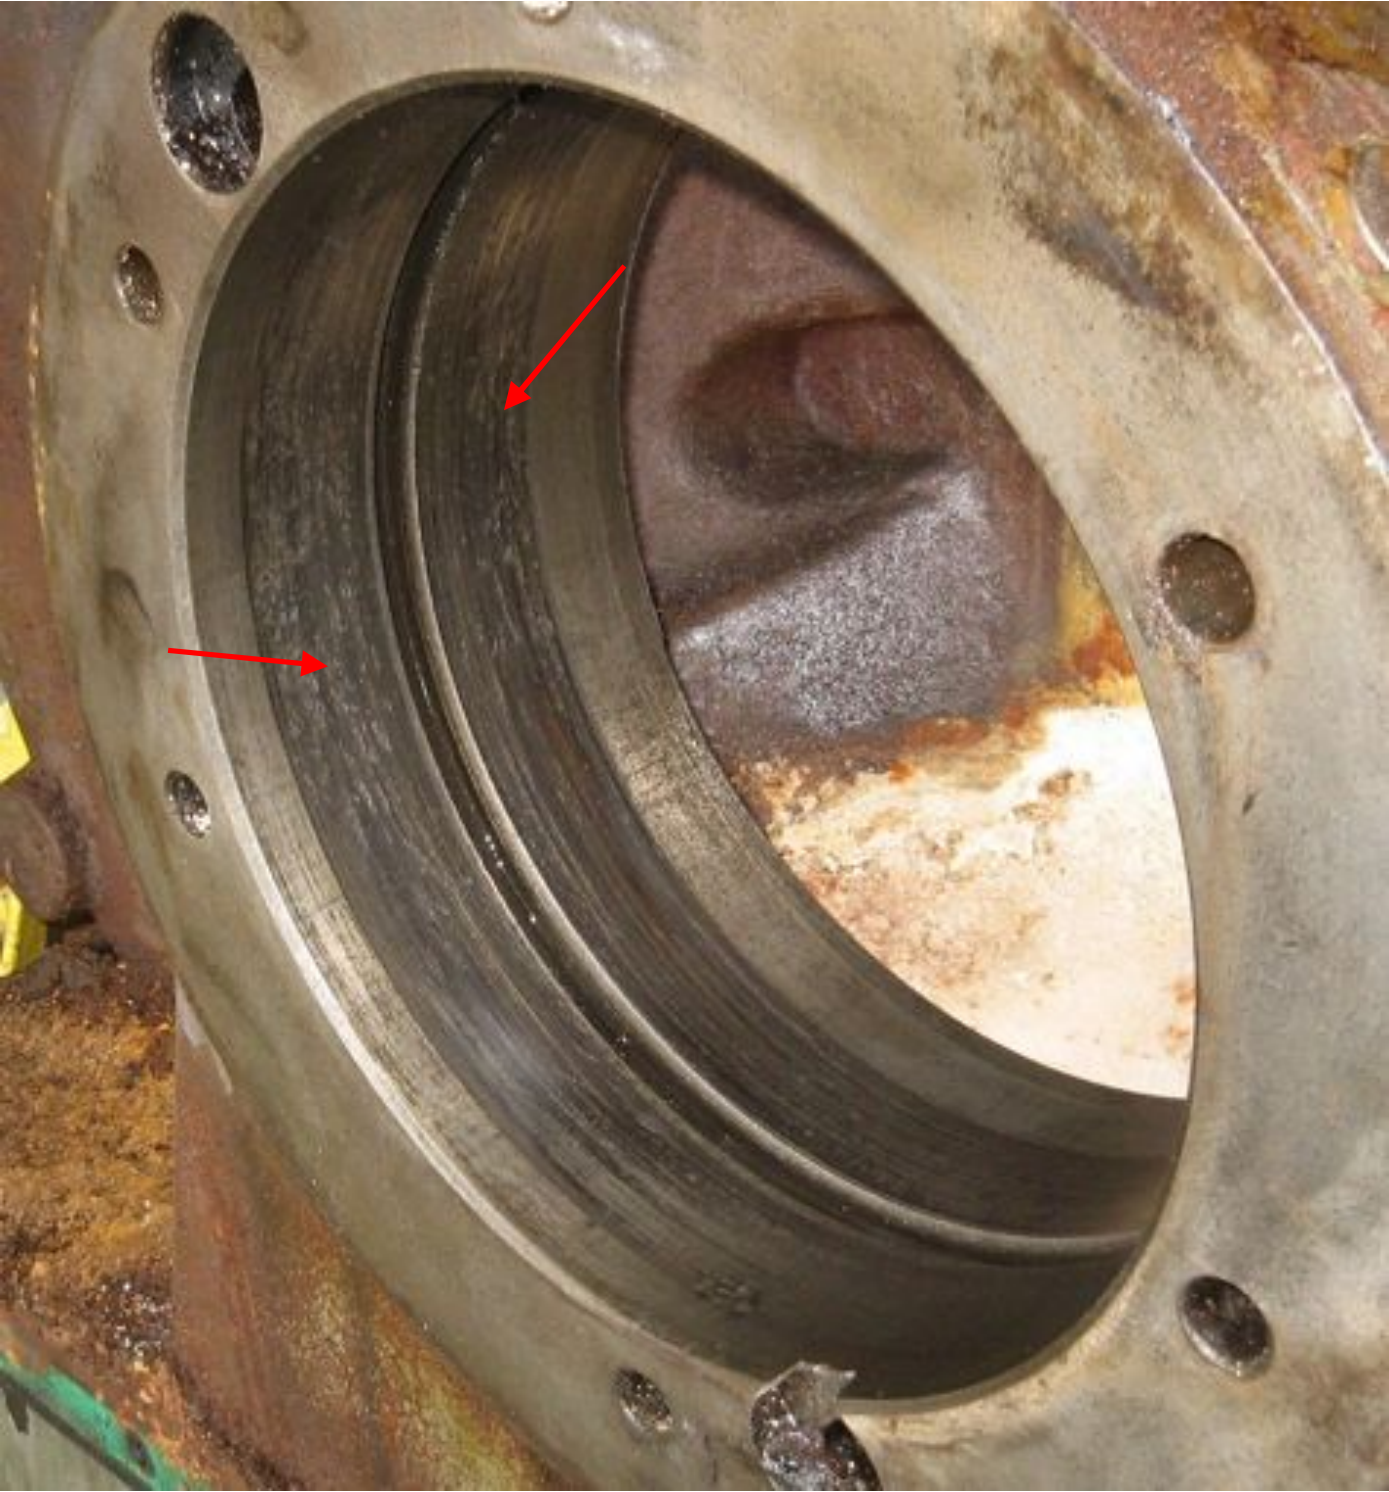
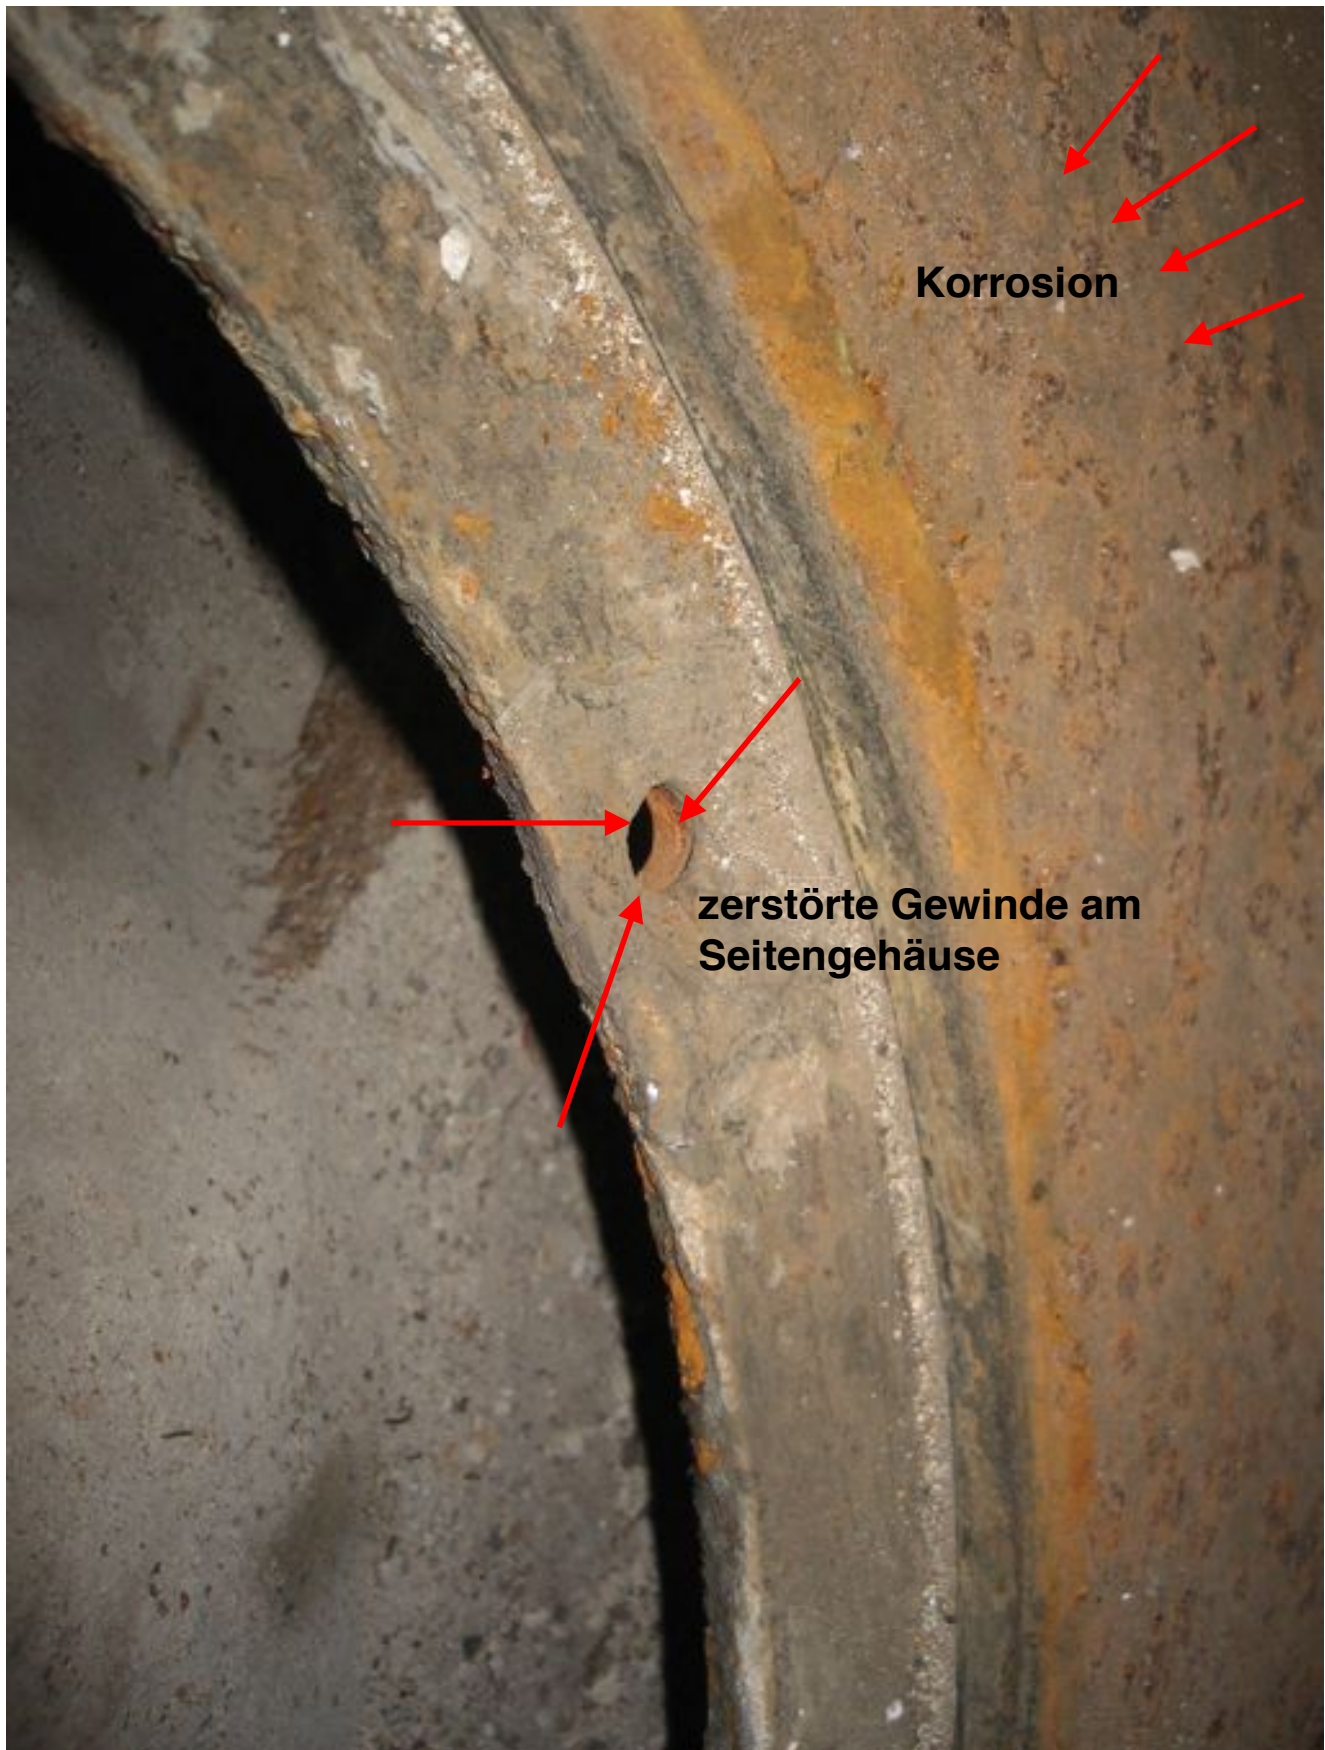
## Zerstörte Gewinde und starke Korrosion am Seitengehäuse

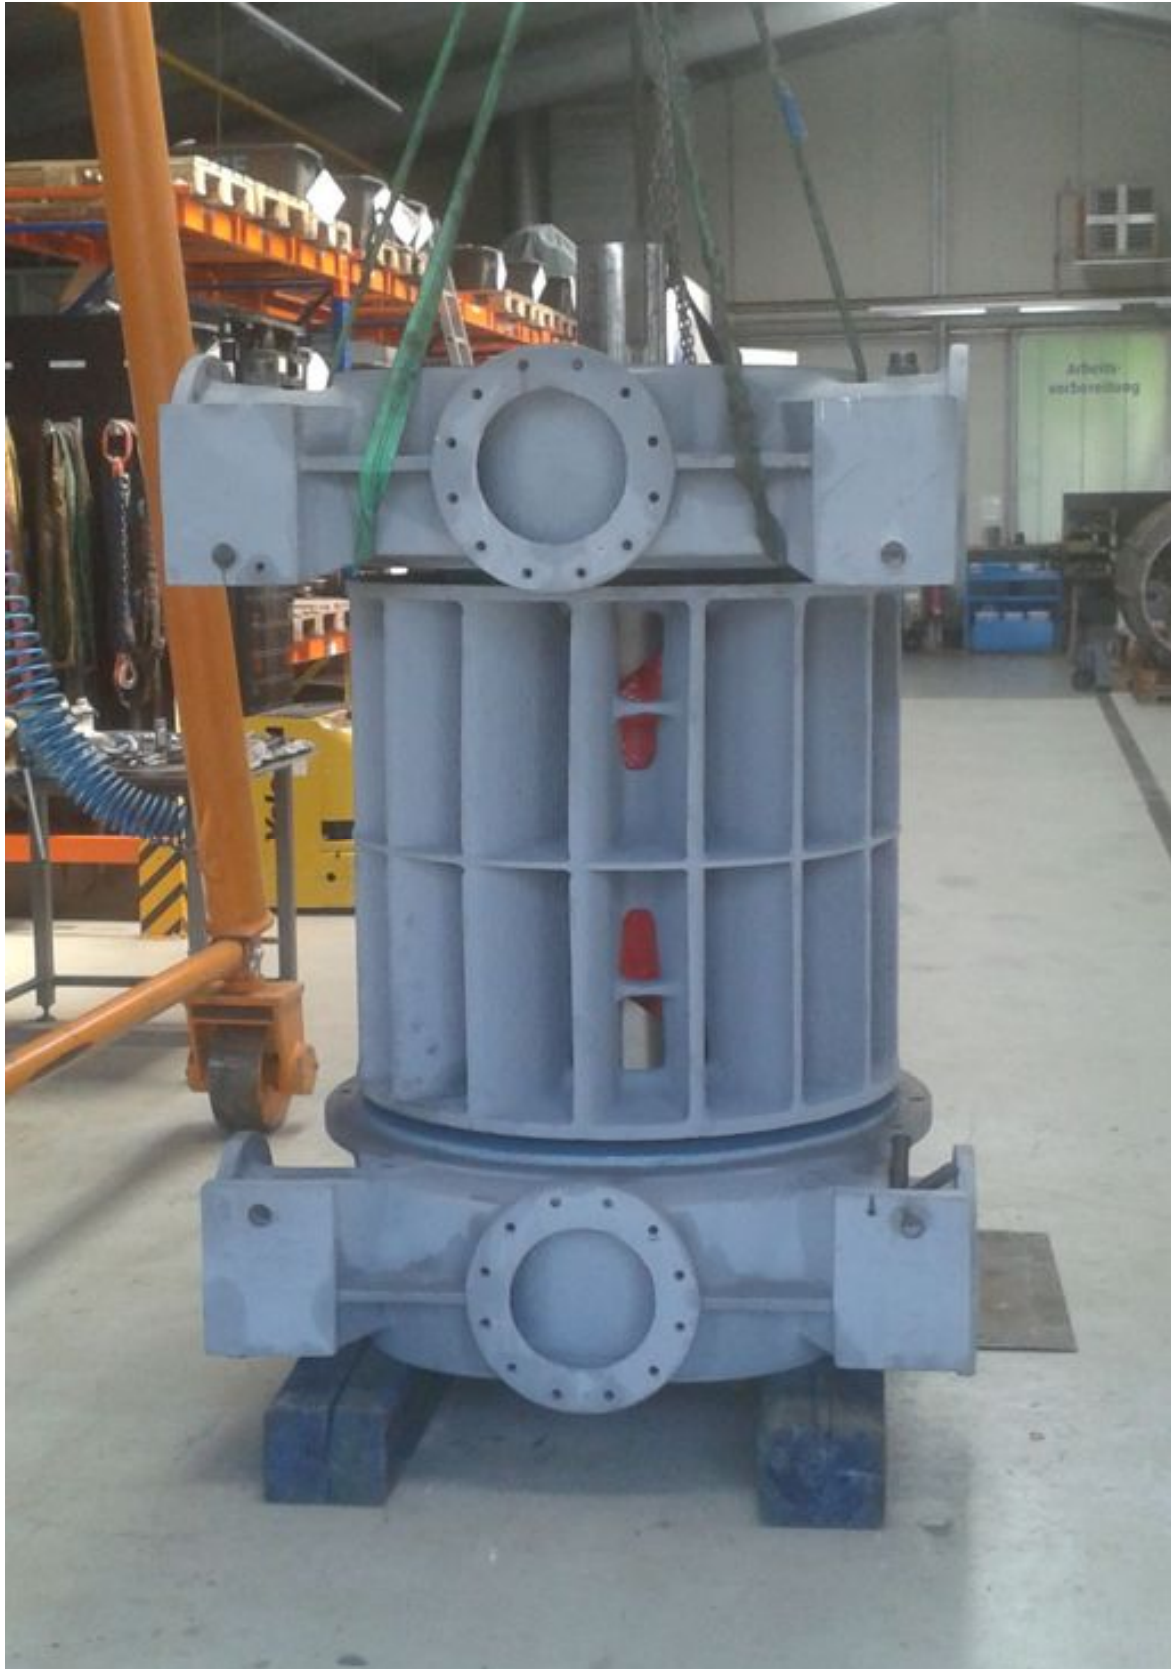
Pumpe beim vermessen – ohne Mittelkörper

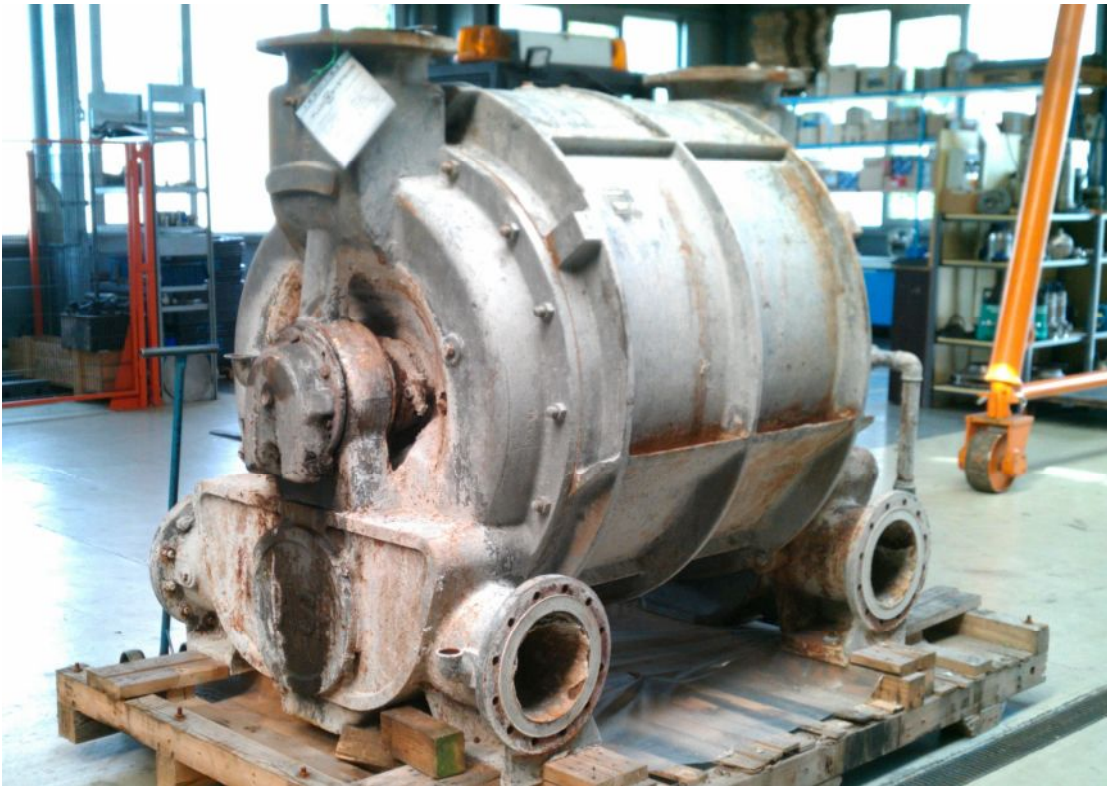
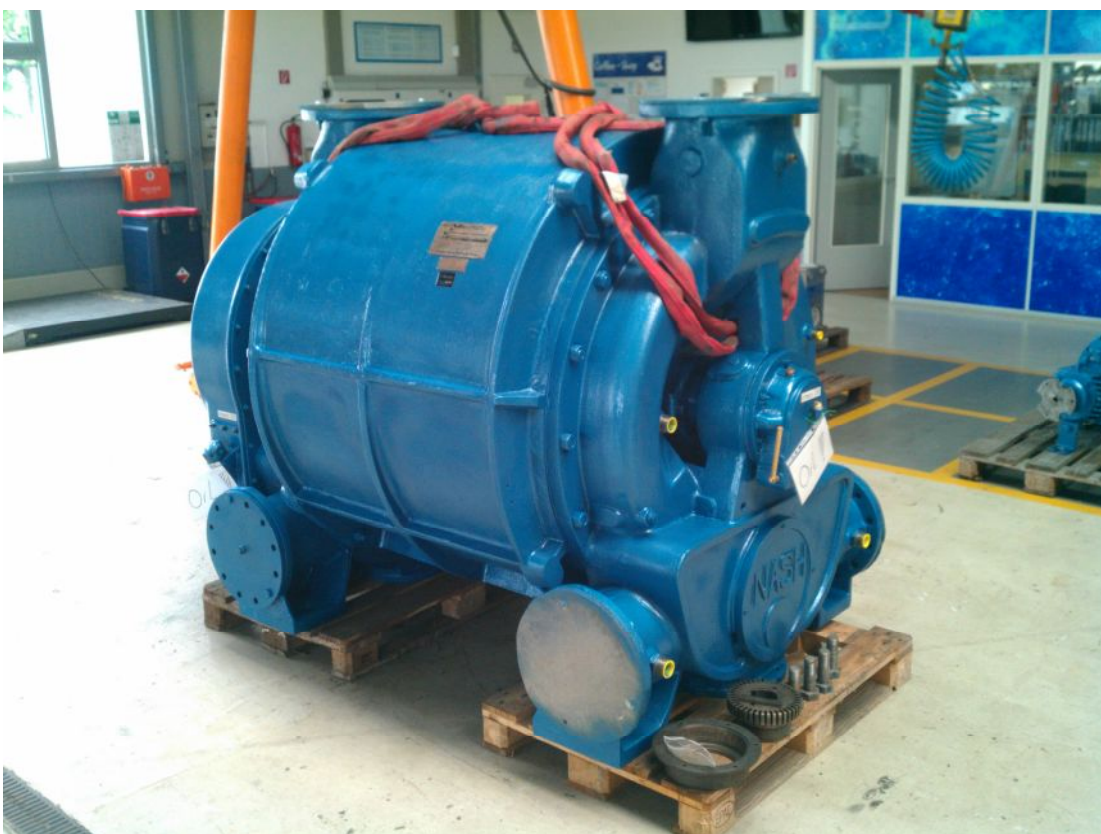
## NASH CL 6002 nach der Anlieferung und nach der Instandsetzung sowie Farbgebung
