Fotodokumentation zur Instandsetzung der Ruhr-Pumpe TR 400/10/480 Au-Nr. 26-1852 A

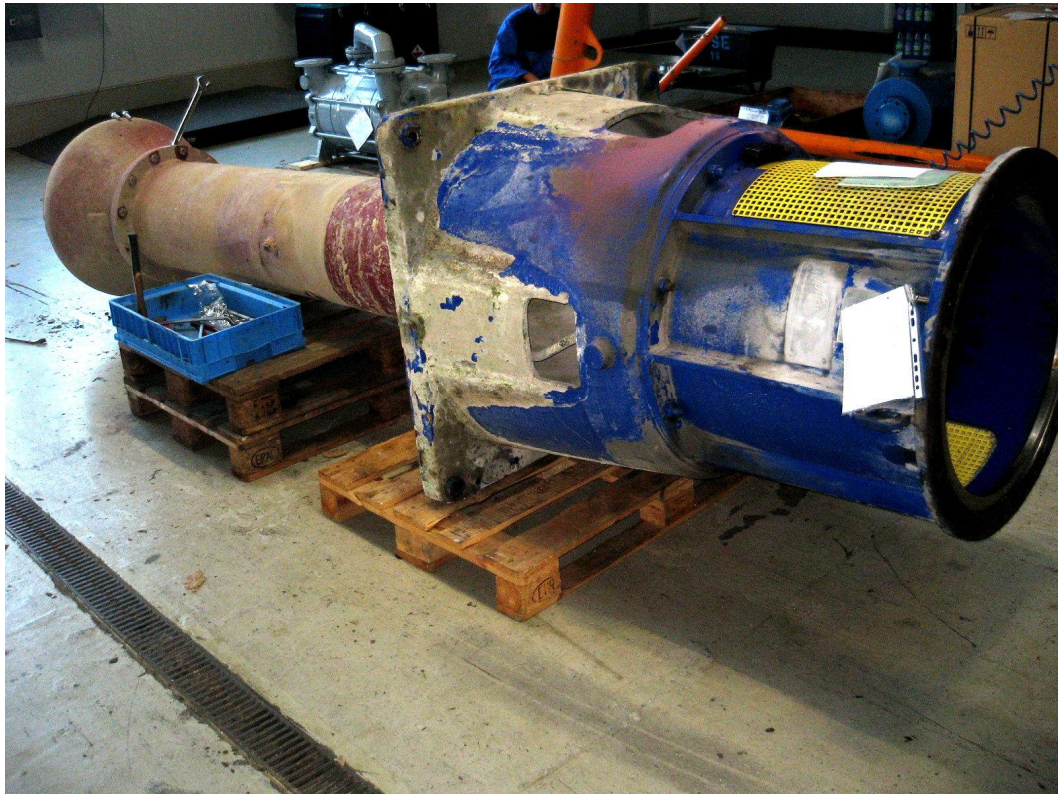
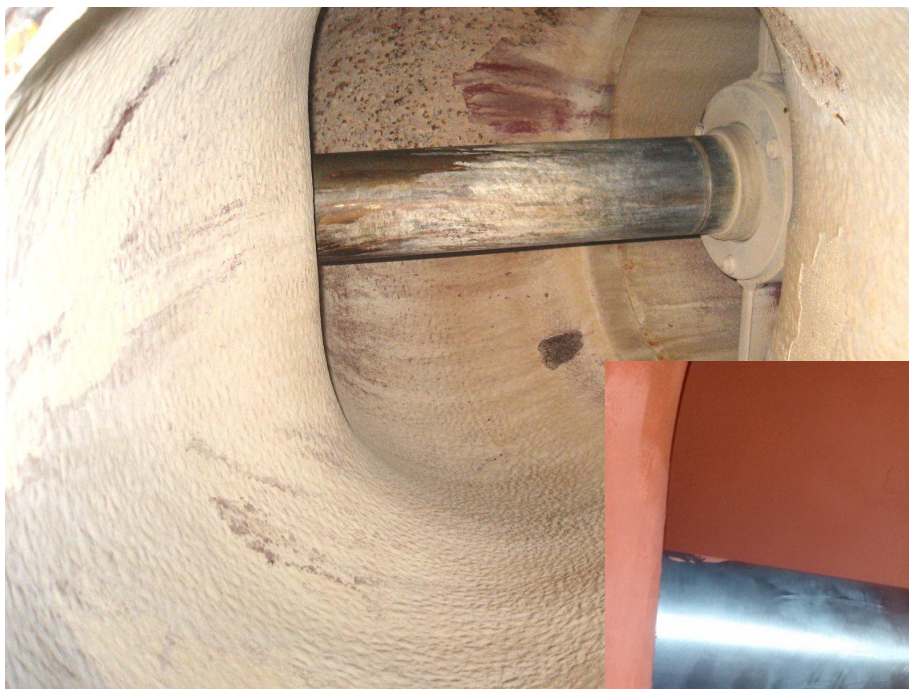
Der Ursprungszustand nach dem Wareneingang.

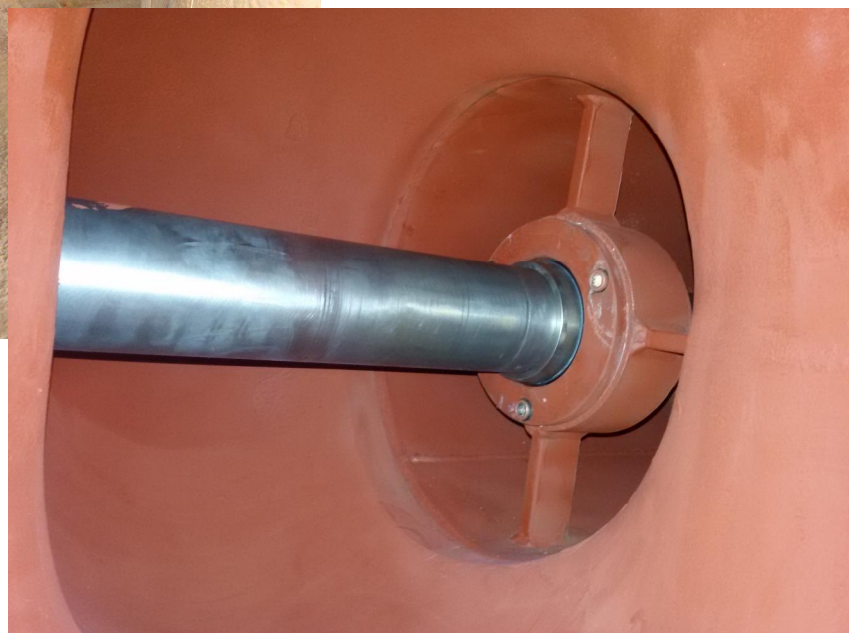
Druckgehäuse nach Reinigung /  
Bearbeitung und mit einer  
entsprechenden  
Rostschutzgrundierung  
versehen.

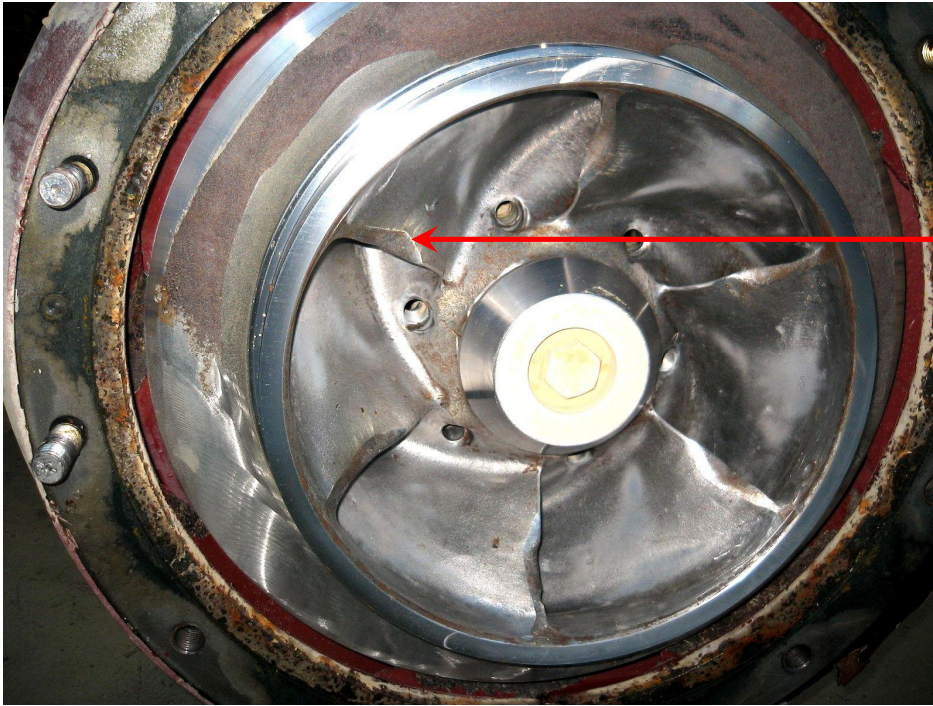
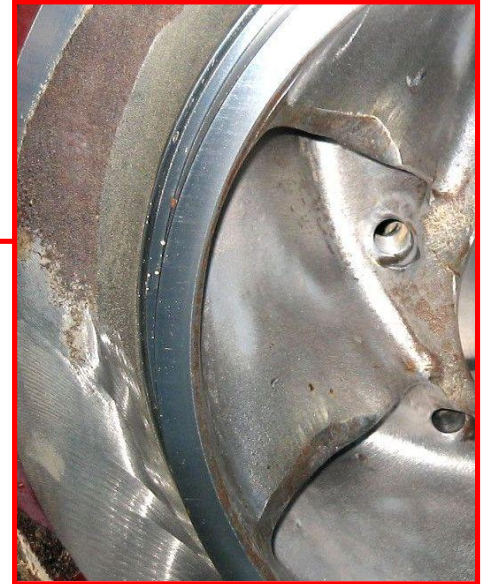
**Defektes / beschädigtes Laufrad vor der mechanischen Bearbeitung.**
